## INSTITUTO POLITÉCNICO NACIONAL

### ESCUELA SUPERIOR DE MEDICINA

#### INFORME DE TRABAJOS DE MANTENIMIENTO CORRECTIVO A LOS BAÑOS DEL EDIFICIO 70.

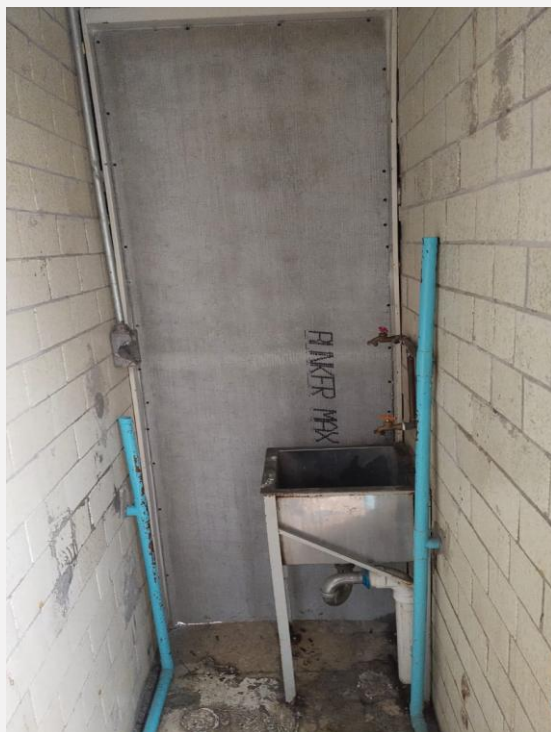
A la fecha, solo está pendiente el acabado del ducto planta baja, debido a la falta de material. Este acabado debe realizarse con basecoat, estamos en espera del material.

En planta baja existe un área de *Sink* o tarja, debido a la proximidad con esta instalación hidrosanitaria y la exposición a humedad, el sellado se realizó mediante el suministro e instalación de paneles de cemento de alta resistencia mecánica e hídrica. El tratamiento de juntas se ejecutará con cinta de malla de fibra de vidrio resistente a los álcalis y mortero compuesto base cemento (*basecoat*).
